燕山石化炼油厂

1#循环水场泄漏背景下 采用苏宁组合处理工艺及其处理设备 阶段运行照片汇编

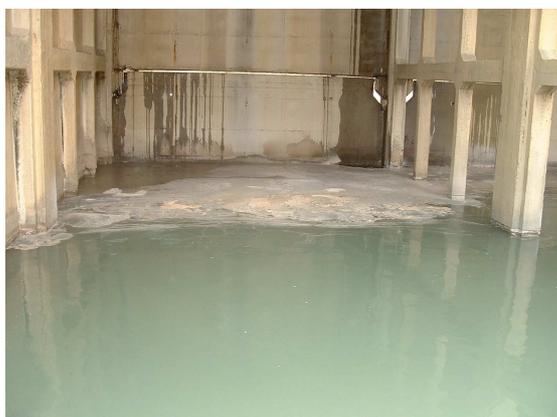
5月21日，水色混白，浊度63度，COD值220 mg/l，停开的塔池中浮沫围着油。

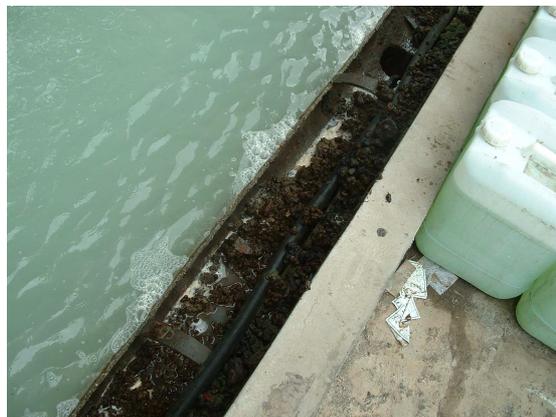
5月21日，水色混白浊度63度，收油槽中油块很多，难以排走。

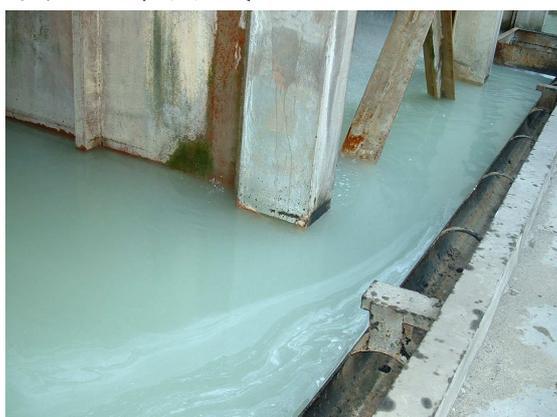
7月16日，加药处理26天，遭遇大漏冲击，水色仍为白色，浊度近200，收油槽中油块可以排走无油迹。

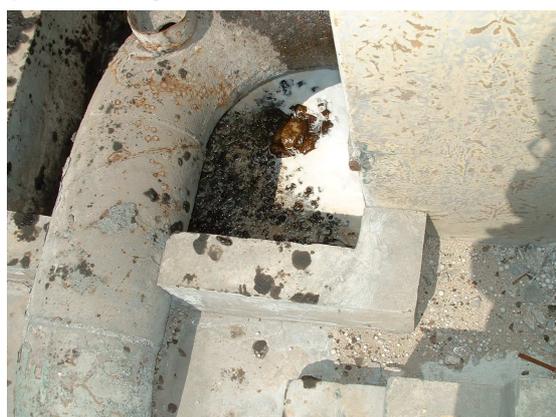
7月16日，遭遇大漏冲击，系统中有油块失去粘性仍被剥离出来。

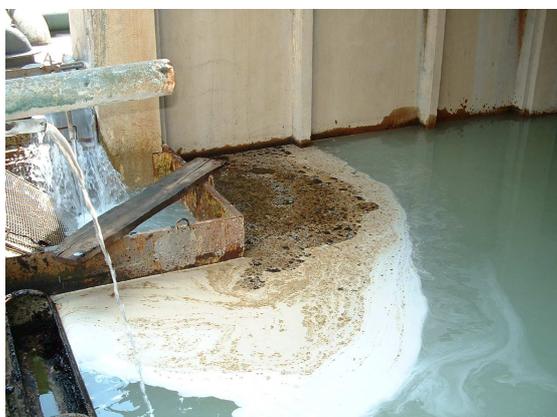
7月16日，大漏的处理背景下，滤后水呈混白色，仍有小碎油块被剥离出来。

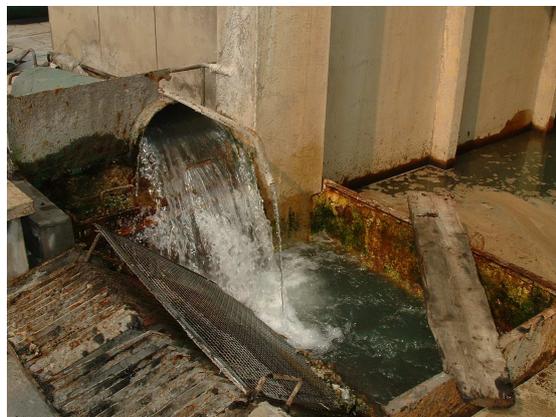
8月1日，水已见清亮，浊度小于20，但仍有小碎油块排出。系统浓缩倍数大于三，小泄漏仍然存在。

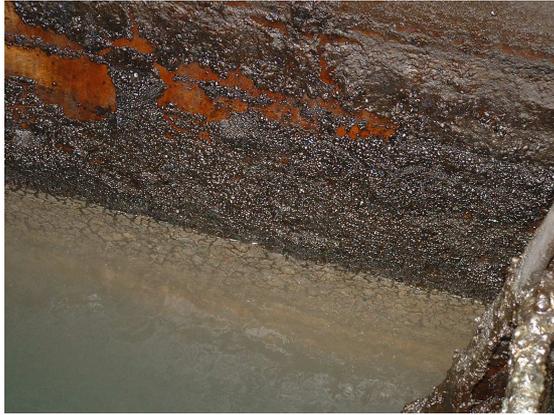
8月13日，热水池壁油层已脱落，只有冷水池壁还未脱落干净，但可观察到表面油层被作用后龟裂的状态。

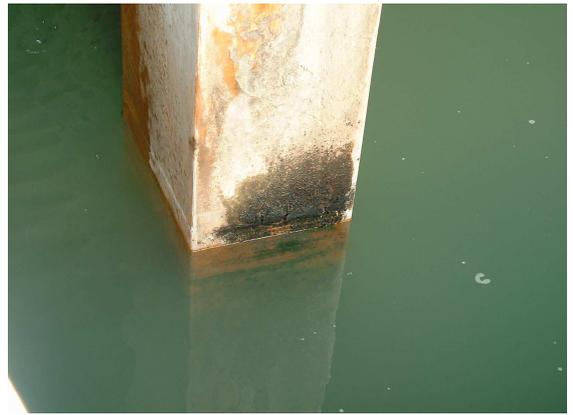
8月13日，水已见清浊度小于20，立柱上油层龟裂仍有油块排出。

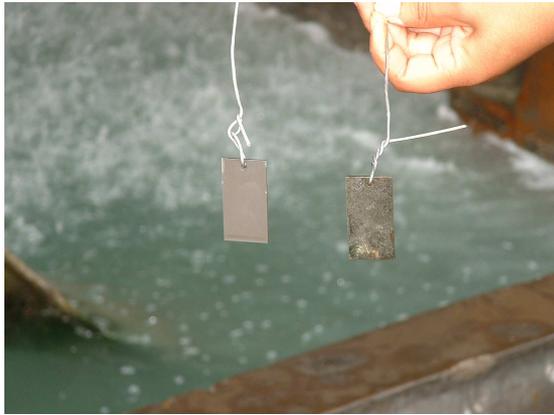
8月13日，塔池中同一地点放入的新试片和旧试片，旧试片的腐蚀层已固化，未再发生垢下腐蚀。

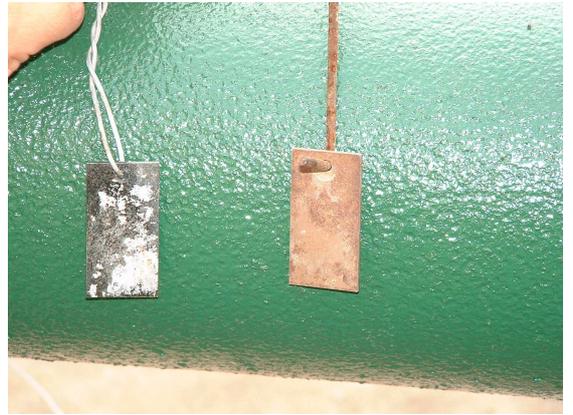
8月13日，冷水池的旧试片和旧试片放入前的情形。旧试片的腐蚀层已固化，未未见明显垢下腐蚀。

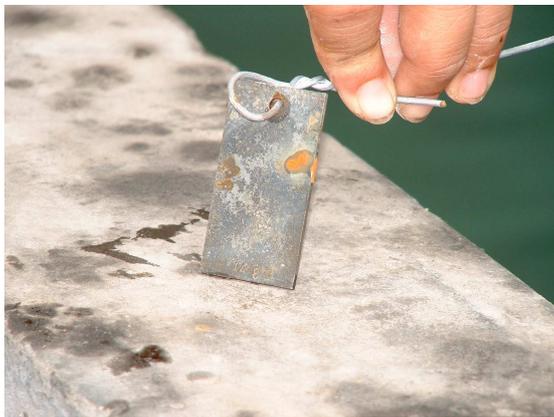
8月13日，死水区的旧片，上面有被固化的锈瘤脱落的痕迹，还有碰撞后形成新的锈瘤，无明显坑蚀。

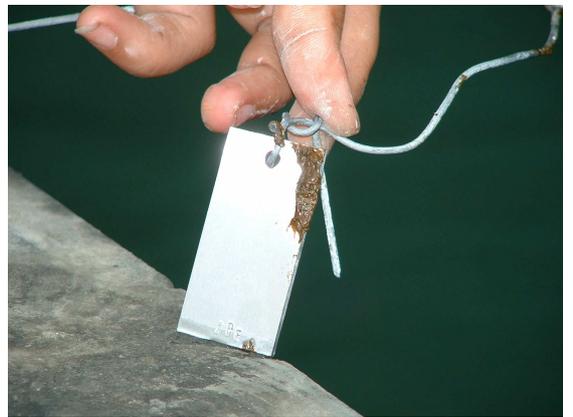
8月13日，死水区，油块排出挂在试片上，污油下未有可见腐蚀发生。
